检测报告

报告编号: XTHT2204060

委托方 浙江泰福泵业股份有限公司

项目名称: 浙江泰福泵业股份有限公司委托检测

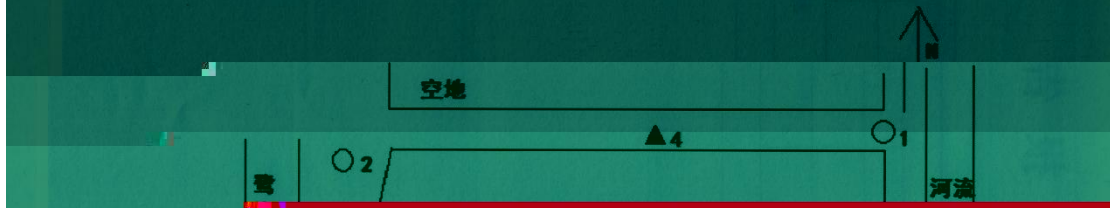
检测示意图:

表 3 噪声检测结果

测点名称	测点号	主要声源	检测时间	检测结果
厂界东	▲1	机械噪声	14:24:18	62
厂界北	▲4	机械噪声	14:55-15:00	62
